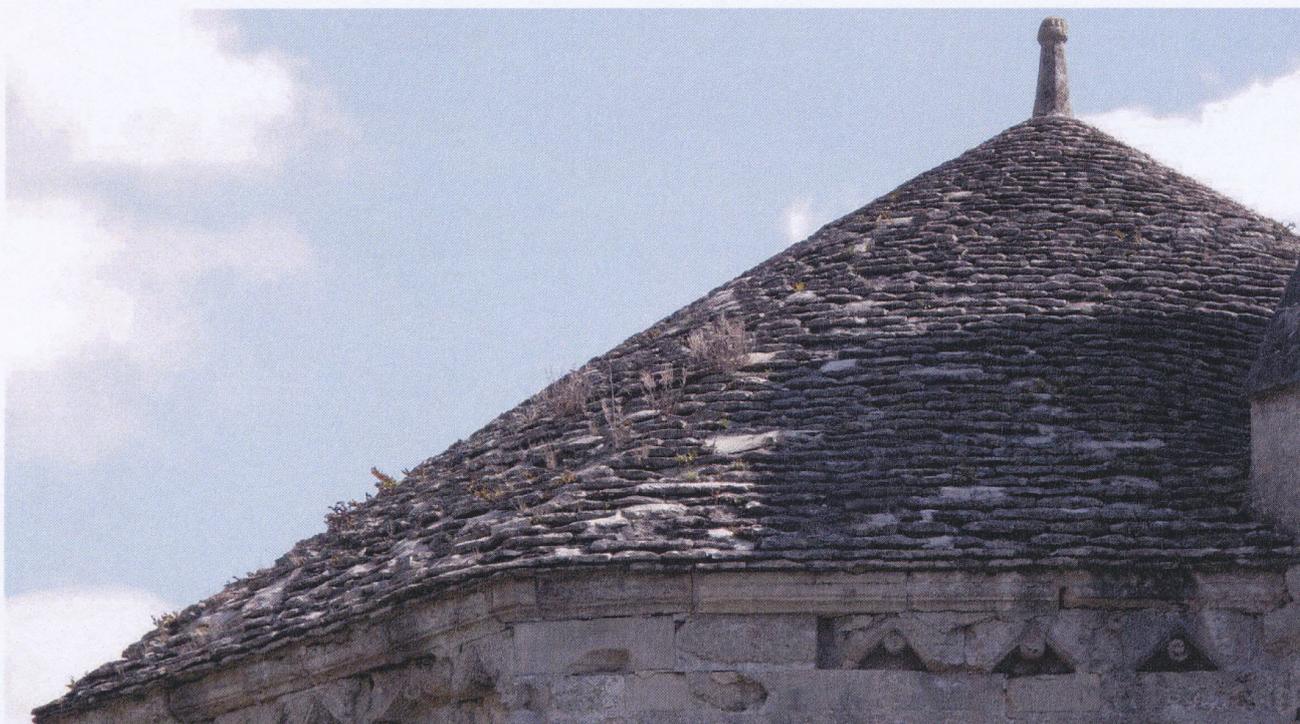
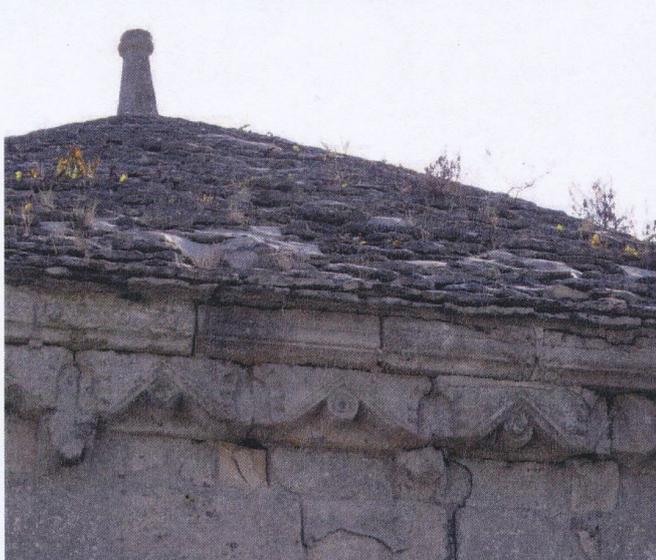
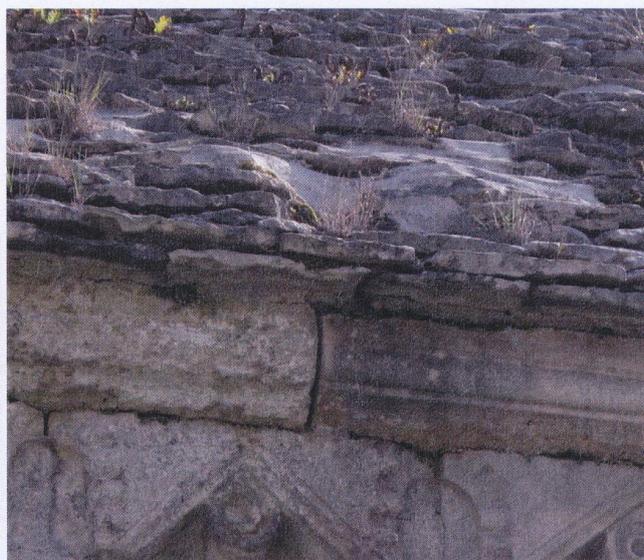
La couverture en lauze de l'octogone est hors d'usage et les rives latérales du porche le long du clocher-peigne sont en mauvais état.

Détails de la couverture en lauze hors d'usage : forte présence de végétation, nombreux éléments cassés, solins en mortier des rives latérales en mauvais état

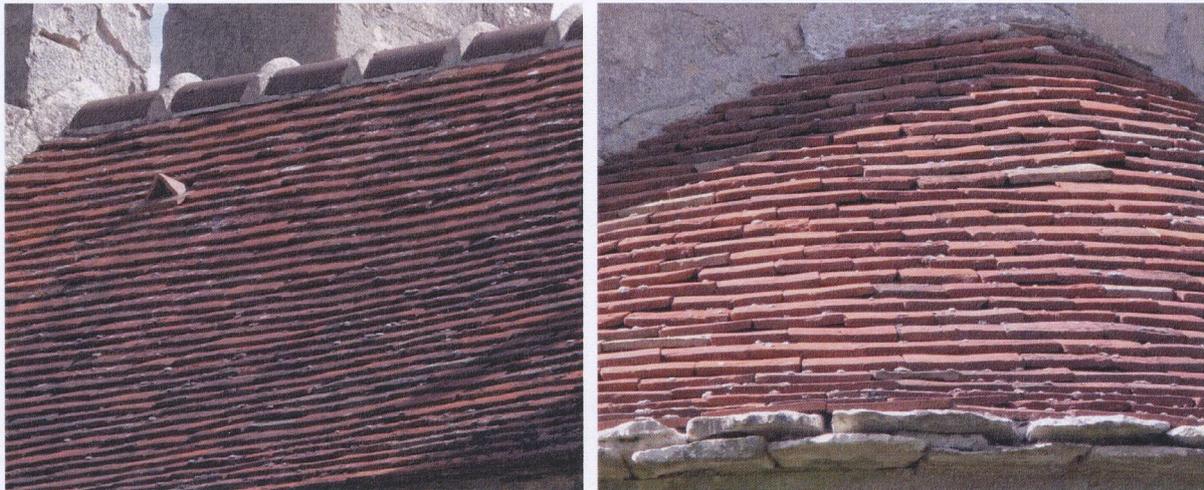
Les couvertures en tuile plate du porche, du chœur et de l'abside présentent de nombreuses tuiles cassées ou endommagées ainsi que des lacunes. Les solins en mortier, peu esthétiques, sont dégradés. L'ensemble de ces couvertures est à réviser.

Vues des couvertures en tuile plate du porche et de l'abside

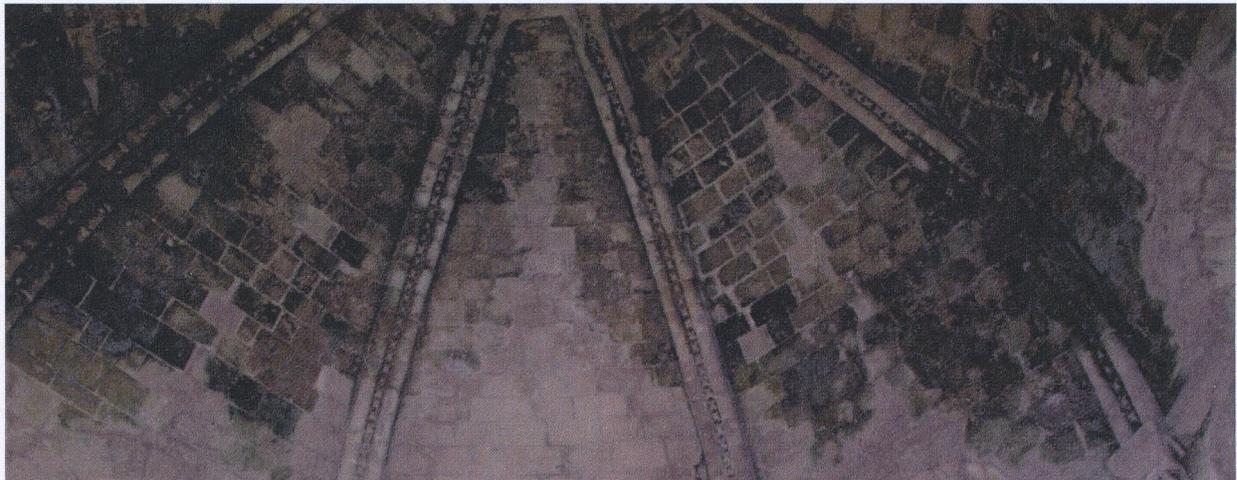
Le mauvais état des couvertures cause des infiltrations au niveau des voûtes, et notamment au niveau de la coupole de l'octogone. Des algues noires (cyanobactéries) prolifèrent sur l'intrados de cette coupole.

Algues noires sur l'intrados de la coupole de l'octogone

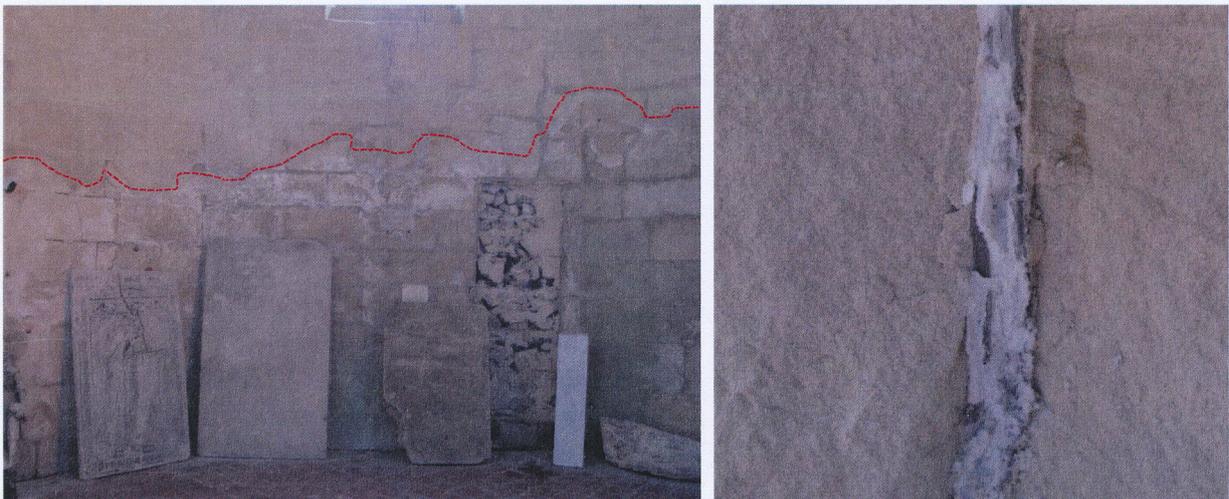
D'autre part on observe des remontées capillaires atteignant localement plus de deux mètres d'hauteur et s'accompagnant d'efflorescences, présentes tant au niveau des maçonneries qu'au niveau du jointoiment des pierres, que ce soit sur le mortier de jointoiment ou sur le coulis gris.

Remontés capillaires – élévation sud. Efflorescences sur le coulis – zone de jointoiment.

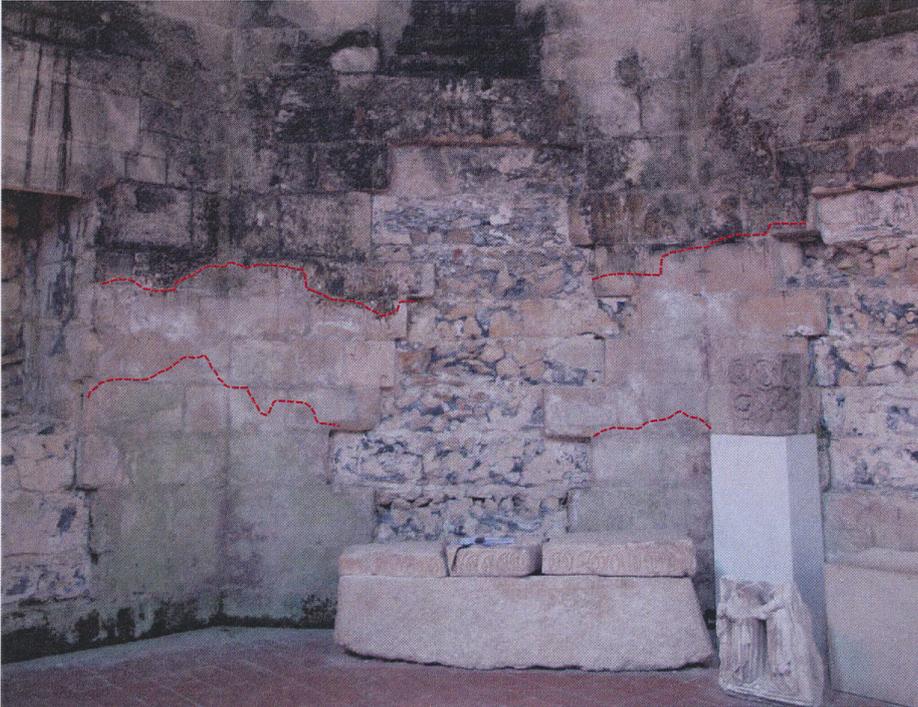
Autre conséquence des remontées capillaires – la présence des recouvrements biologiques à la base de l'élévation nord, allant jusqu'à 1,50 mètres d'hauteur, sous forme de mousses et lichens. Comme déjà mentionné, au-delà de cette hauteur les algues noires prolifèrent jusque sur l'intrados de la coupole.

Colonisations biologiques à l'intérieur de la chapelle : en partie inférieure mousse et lichens, en partie supérieure algues noires

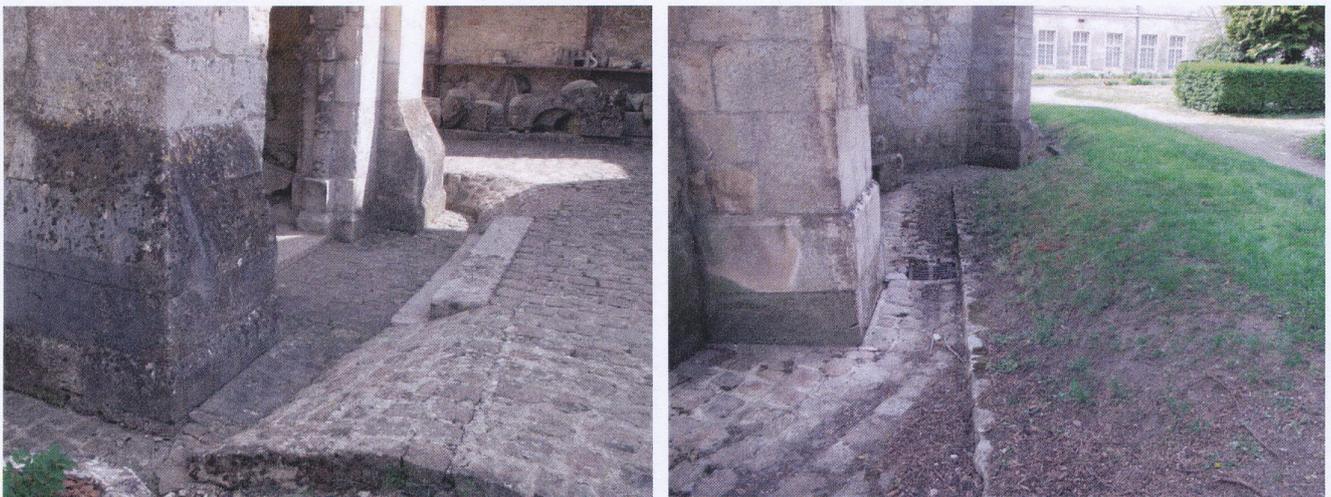
Or le niveau du sol de la chapelle est plus bas que celui du terrain environnant formant une cuvette vers laquelle ruissellent les eaux pluviales. L'absence de réseau d'évacuation enterré pour récupérer ces eaux pourrait favoriser les remontées capillaires.

Développements biologiques importants au niveau des soubassements de la chapelle dont le sol est plus bas que le terrain environnant

A l'extérieur les soubassements sont également recouverts par un développement biologique alimenté par les remontées capillaires et par le rejaillissement des eaux en pied de façade.

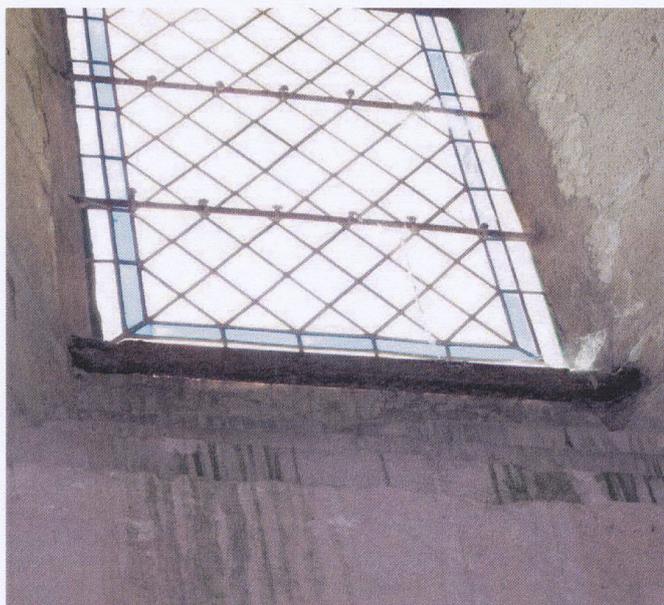
Notons également les défauts d'étanchéité à la base des vitraux (jours en partie basse, mortier de calfeutrement fissuré) ainsi que les appuis de baie horizontaux favorisant les entrées d'eaux pluviales.

Certains vitraux losangés sont déformés, notamment ceux des baies de l'octogone. Quelques pièces de verre losangés sont cassées. Toutes les armatures - barlotières et vergettes - sont rouillées.

*Défaut d'étanchéité en partie basse
Armatures rouillées*

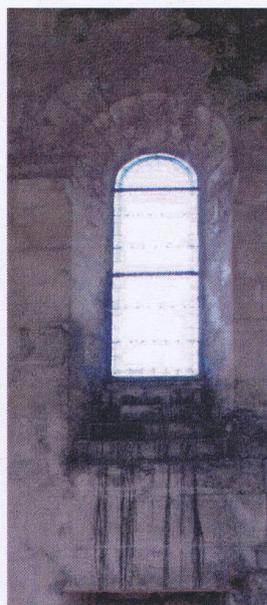
*Couloires d'eau
à l'intérieur*

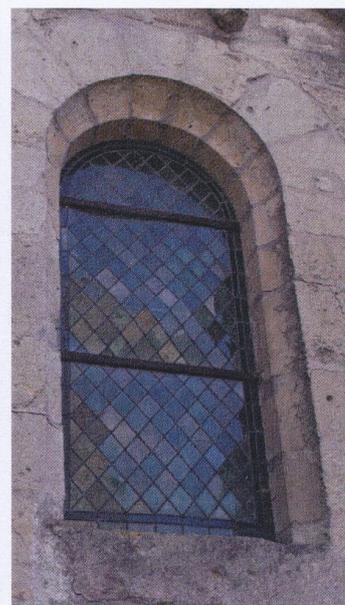
*Vitrail déformé côté nord
Appui de baie horizontale*

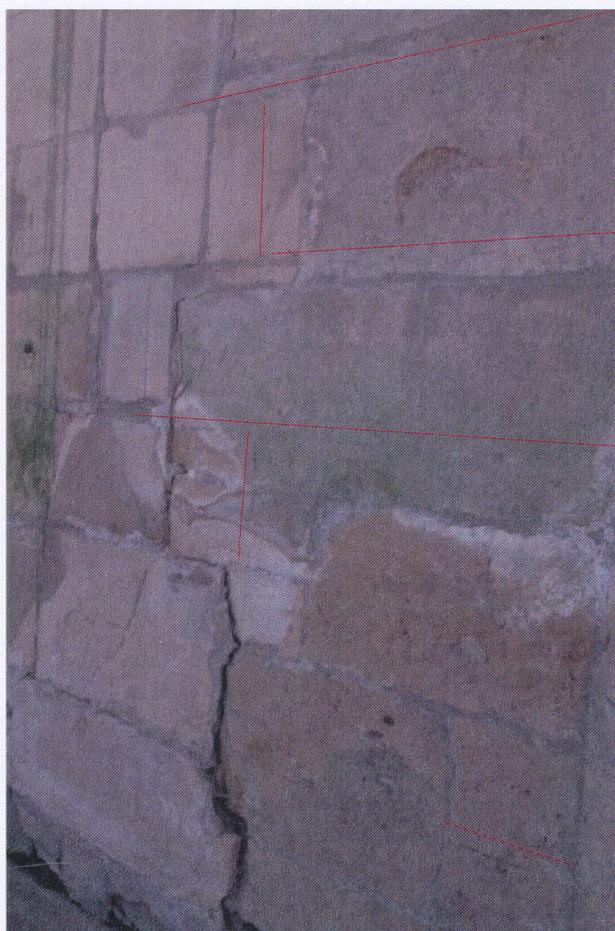
L'humidité constante des maçonneries affecte la conservation des vestiges de décor peint décrits par Jean-Pierre Jorrand dans sa note de 1999 et observées lors de nos visites sur place.

*Vestiges de faux appareil : faux joints de couleur sombre ou brun-rouge.
Mur sud de la nef et côté sud du porche*
