SYNTHESE DE L'ETUDE PREALABLE DE 2010

réalisé par Vincent Brunelle, Architecte en Chef des Monuments Historiques

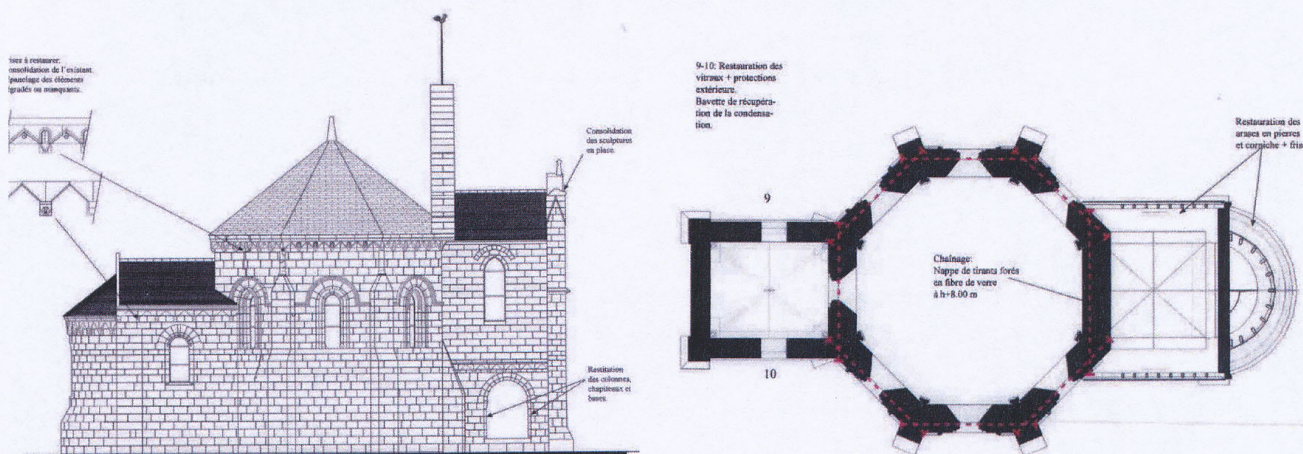
Elévation nord et plan – état projeté. Extraits du dossier de plans de 2012 de Vincent Brunelle, ACMH
