2. Désordres liés à la nature du coulis injecté dans les maçonneries

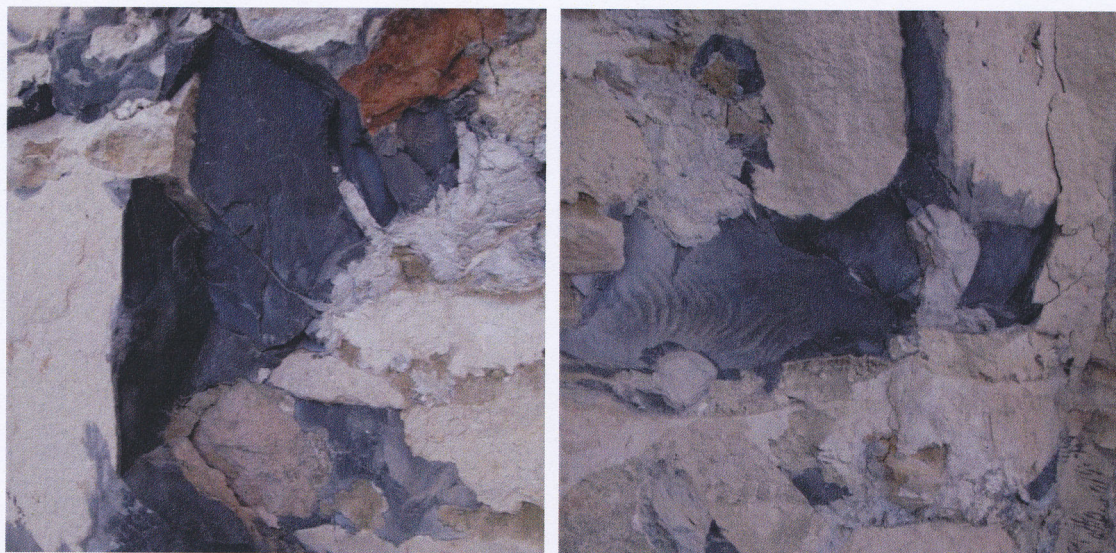
Ce coulis d'une couleur gris foncé ou noir est visible à l'intérieur de la chapelle, à la base de l'élévation nord, là où le parement en pierre a été déposé suite à des dégradations.

*Coulis noir visible au sein du remplissage des maçonneries.
Notons les parties en gris clair correspondant aux zones de feuilletage du coulis.*

Selon les analyses menées, le coulis présente une fragilité hydrique, due à une forte présence de composés sulfatés.

En parallèle à cette fragilité hydrique affectant également, le coulis présente des caractéristiques pétrophysiques, et notamment de capillarité, relativement faibles par rapport aux pierres constituant les maçonneries. Ainsi, dans les maçonneries soumises à des remontées capillaires, l'essentiel des transferts est canalisé dans les matériaux anciens ayant des propriétés de transferts plus élevés.

Notons également que le coulis injecté, malgré sa porosité élevée, présente un module d'élasticité relativement élevé, d'environ 4 fois supérieur à celui de la maçonnerie (25 GPa pour le coulis contre 6 à 8 GPa pour la maçonnerie).

- une accélération des altérations liées aux remontées d'eau par capillarité du fait de leur réorientation préférentielle dans les matériaux anciens ;
- une action sur la stabilité dimensionnelle de la maçonnerie du fait de son instabilité vis-à-vis de l'eau ;
- l'insertion d'un matériau raidissant ayant comme effet la création de points durs.

Une purge de ce coulis est donc à prévoir dans toutes les zones où ce dernier est accessible, sans cependant procéder à un refoulement systématique des maçonneries.

Lors des opérations de rejointoiement des maçonneries, une attention particulière sera apportée au mortier de rejointoiement, qui devra être compatible mécaniquement et chimiquement avec le coulis encore en place.
